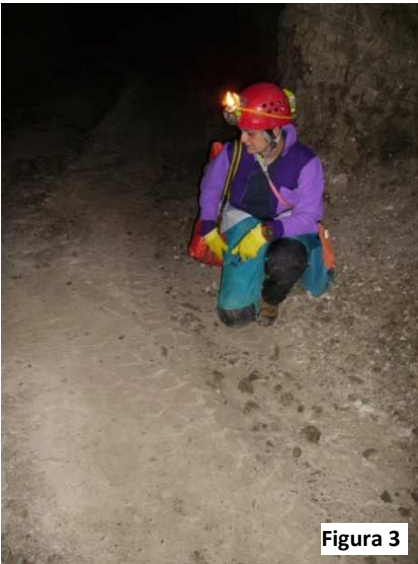
Figura 3

Le gallerie in direzione e anche alcune rimonte sono state utilizzate per il trasporto dei materiali in entrata e in uscita (gallerie di careggio) (3), queste opere sono sempre piuttosto ampie e sgombrere da detriti. Nella coltivazione, a intervalli abbastanza regolari, sono stati risparmiati alcuni settori, in gergo pilastri (4,5,6), cui è demandato il compito di sostenere i vuoti creati. Il materiale sterile estratto era trasportato nelle aree dismesse, risparmiando quindi il trasporto all'esterno (7,8). Questa tecnica spiega la labirinticità della miniera e dei vasti depositi di clasti che ricoprono parte delle gallerie. Complessivamente si stima uno sviluppo di gallerie e rimonte per circa 5.000 metri lineari, che presentano una sezione media di circa 3.50 metri in larghezza e 2.20 metri in altezza (9,10,11).

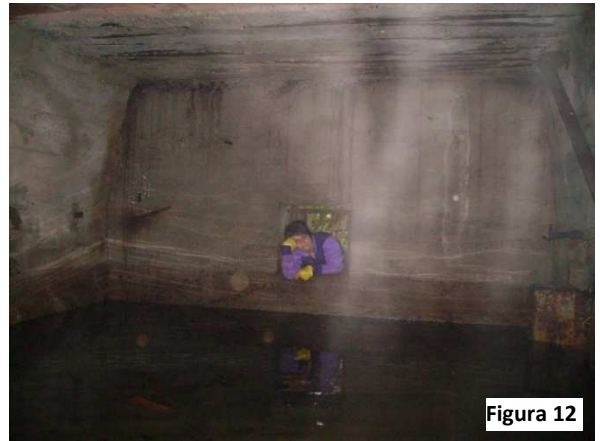
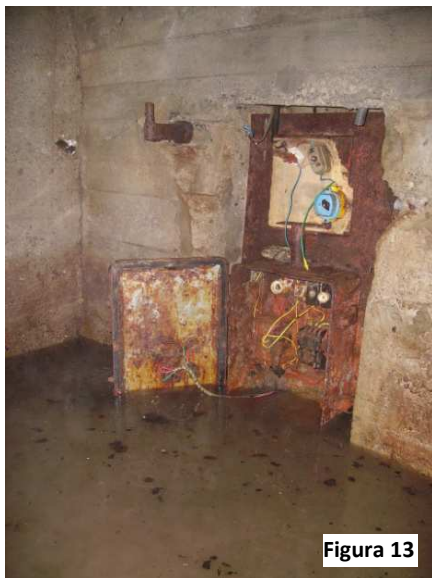
All'interno della miniera è stata rilevata una temperatura variabile tra i 15.5°C e i 13°C, un'aria relativamente secca e una diffusa corrente di aria generata dalla diversità di quota degli ingressi tra i 6 livelli. Se si escludono alcune localizzate pozze d'acqua e qualche stillicidio, non si è osservata né presenza né circolazione d'acqua ad esclusione del livello 1, posto alla quota più bassa, al di sotto del torrente La Fiumarella, che risulta quasi completamente inondato dall'acqua (12,13).

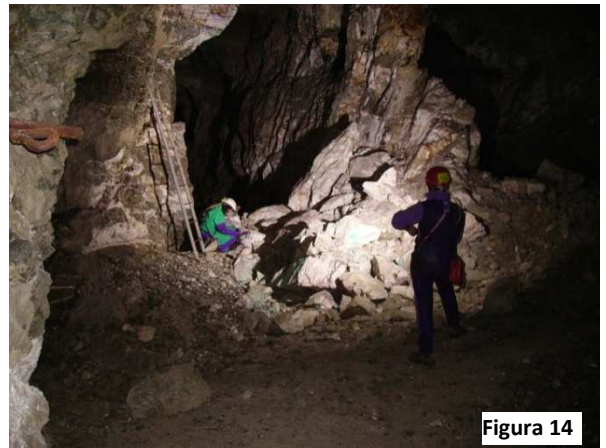
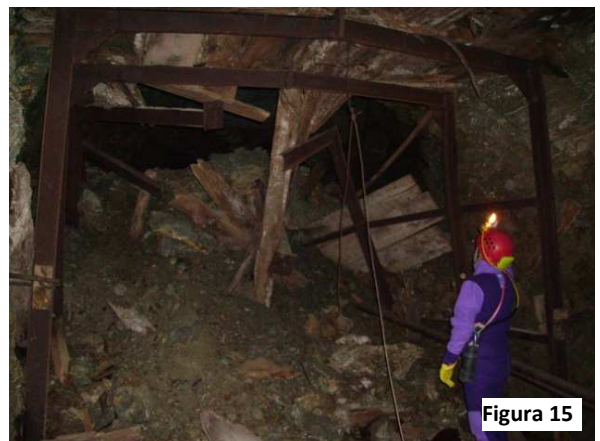
Dal rilievo eseguito all'interno della miniera, sono emersi elementi rassicuranti sulle condizioni di stabilità, solo in alcuni punti sono presenti pericolosità dovute quasi sempre a localizzati distacchi e crolli di roccia associati spesso alle discontinuità tettoniche (14,15).
